启程新能源科技有限公司屋顶分布式光伏发电施工项目“3·12”较大火灾事故调查报告

2025年3月12日16时35分许，香河启程新能源科技有限公司在屋顶分布式光伏发电项目施工过程中发生一起较大火灾事故，造成3人死亡，直接经济损失419.32万元。

经调查认定，廊坊香河启程新能源科技有限公司屋顶分布式光伏发电项目“3·12”较大火灾事故是一起因建设施工过

程中违规电焊作业引发的较大生产安全责任事故。

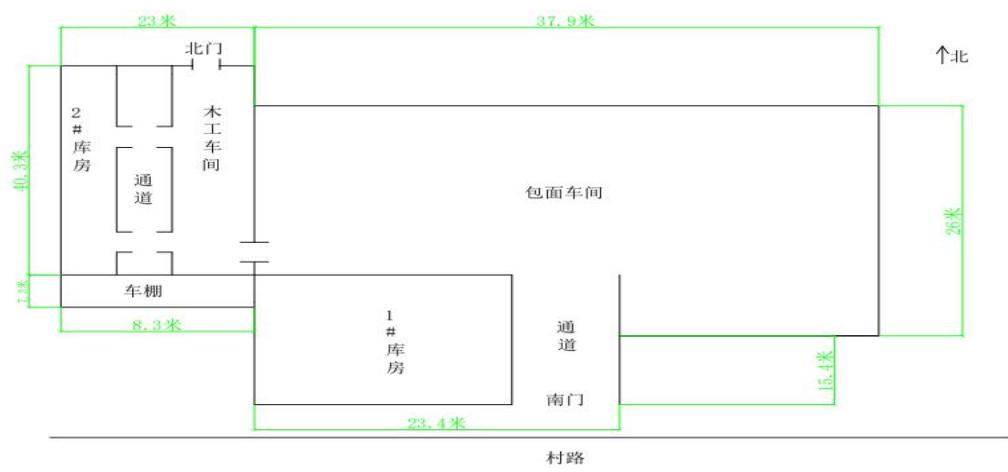
附图 1 沙发厂平面尺寸示意图

该厂于 2008 年由香河县顺昱森沙发厂经营者董向坤投资建设，2010 年取得工商营业执照，建筑为钢结构，周边使用铁皮围挡，由四部分组成，分别是包面车间、木工车间、沙发原料库房（1#）和存放沙发木料库房（2#），总建筑面积约 2300 m²，厂房南侧设有大门，通道宽约 5.5m。厂房西侧是存放沙发木料的 2#库房和木工车间，南北走向，屋顶为

人字形结构，采用聚苯乙烯保温材质（泡沫夹芯板），木工车间北侧有门通向厂外。厂房北侧为包面车间，东西走向，屋顶为人字形结构，立柱为直径 10cm 的钢管。屋顶南坡保温材质由阳光瓦、岩棉、聚氨酯泡沫（海绵）三层组成，北坡保温材质为阳光瓦、岩棉组成。厂房南侧为 1# 沙发原料库房，主要存放聚氨酯泡沫（海绵）。沙发厂包面车间内打了三排共 36 根 $12\text{cm} \times 12\text{cm}$ 材质为方钢的立柱作为光伏板支撑柱。（见附图 1、附图 2、附图 3）

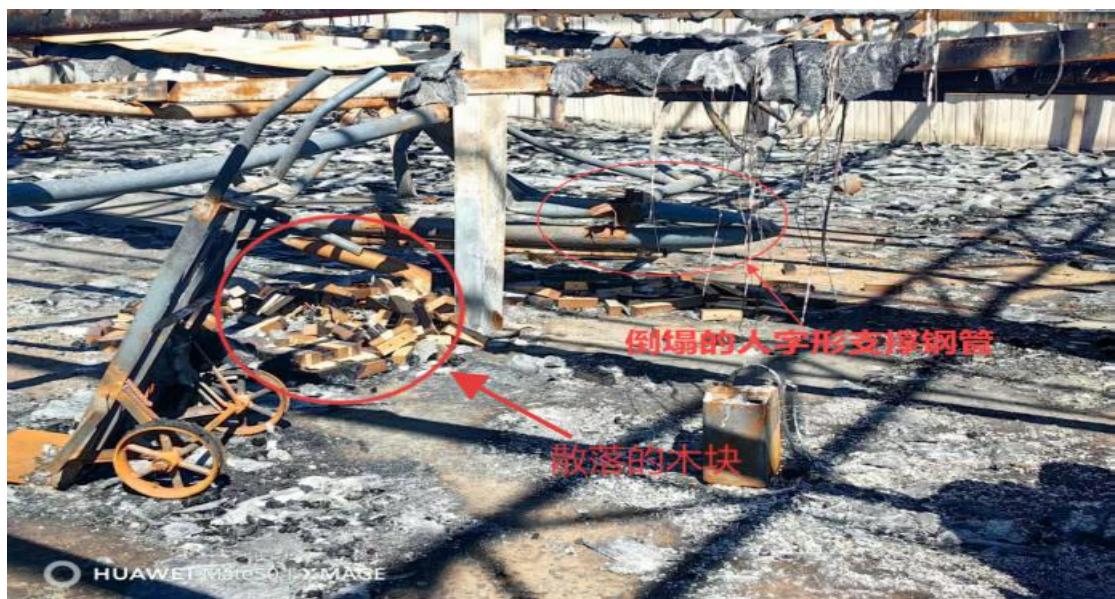
经现场勘查，包面车间全部过火，屋顶材料已碳化、脱落，车间8架人字形支撑架构已有6架弯曲倒塌，其中西向东第6根人字形支撑架构柱变形程度最重且弯曲处距地面最低，两侧弯曲变形距地面逐渐变高，呈“V”型痕迹。立柱西侧地面上有木块，散落在地面上，部分过火，包面车间北侧地面上有大量采光板过火残骸。光伏立柱、桁梁及拉撑无明显变形，木工车间部分过火，车间堆放的木质材料未过火。沙发原料库房（1#）屋顶已坍塌，库房内存放的海绵等物品均燃烧殆尽，西侧存放沙发木料（2#）库房屋顶及四周墙均过火，地面上物品部分未过火。

人字形支撑钢管和散落的木块

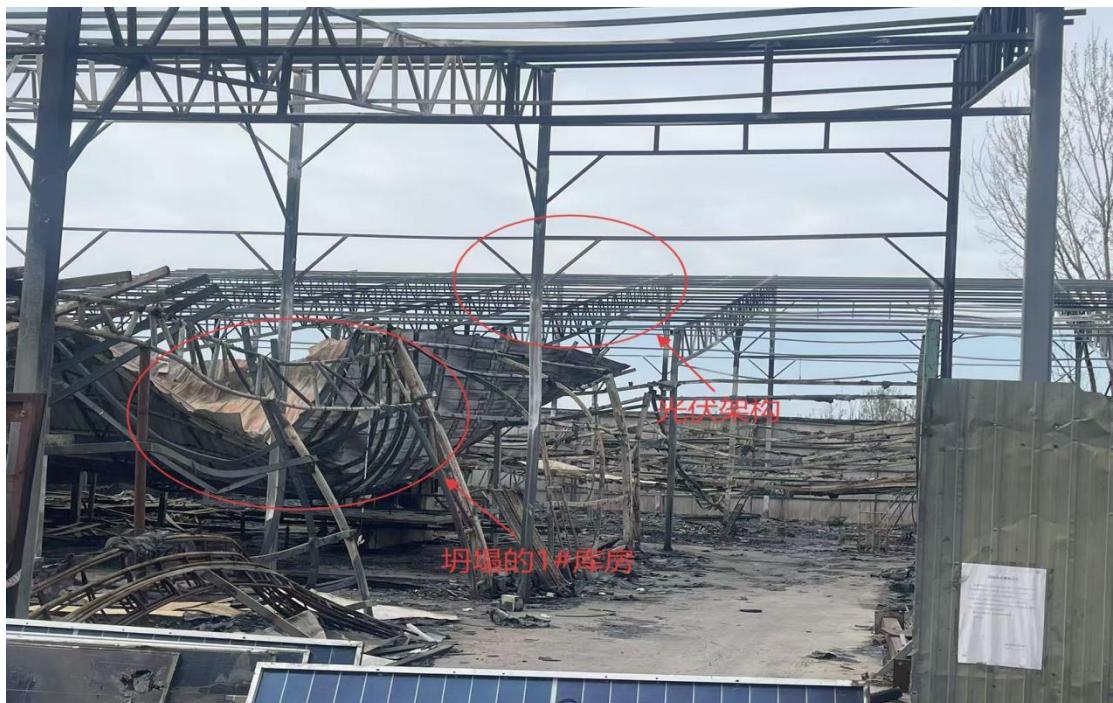
光伏架构及 1# 库房
