廊坊市卓越机械设备租赁有限公司 “6·22”一般起重伤害事故调查报告

2024年6月22日13时52分，廊坊市卓越机械设备租赁有限公司汽车起重机在吊装钢板桩过程中发生一起起重伤害事故，造成1人死亡，直接经济损失110万元。

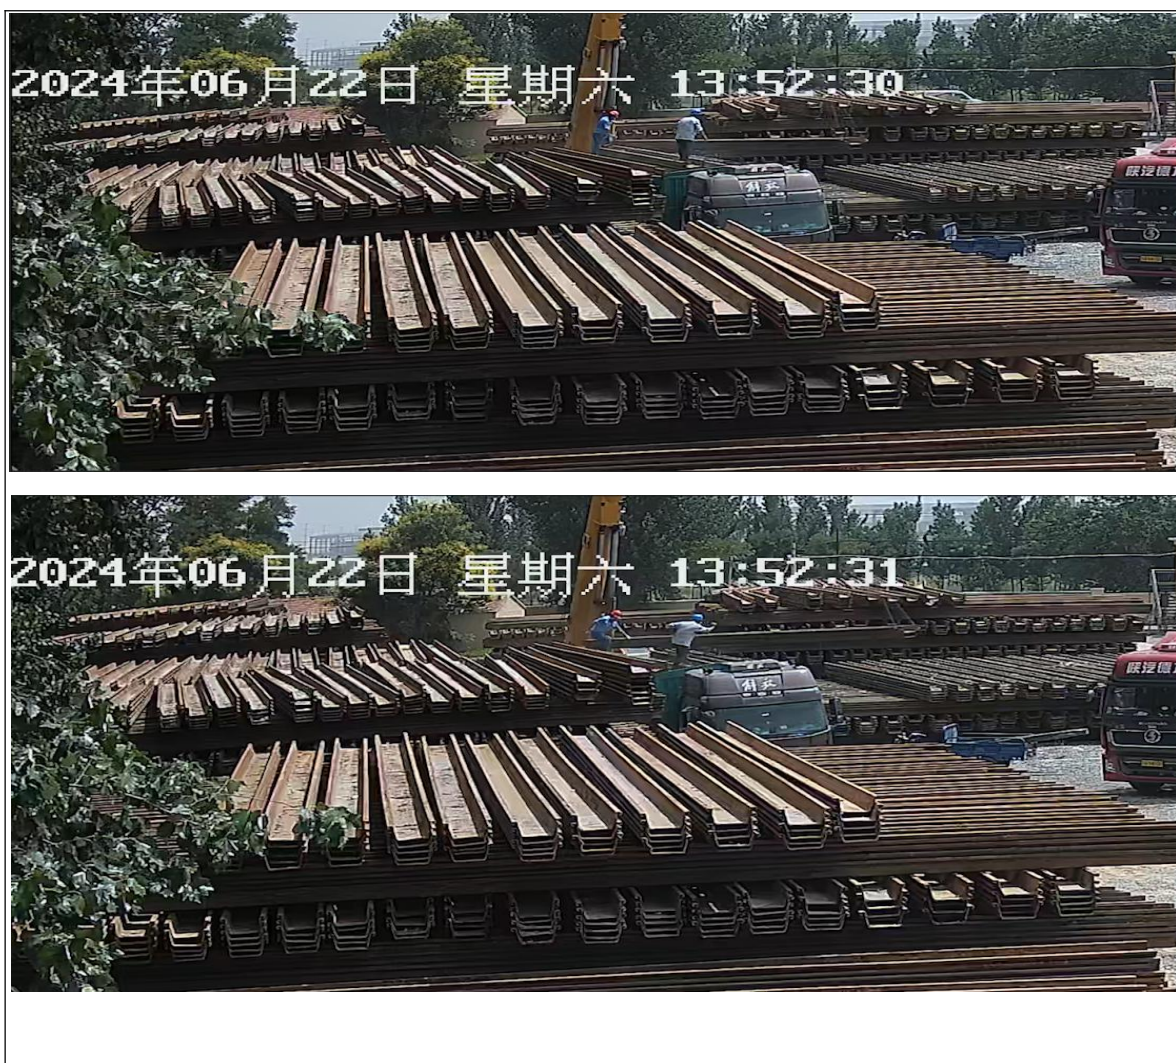
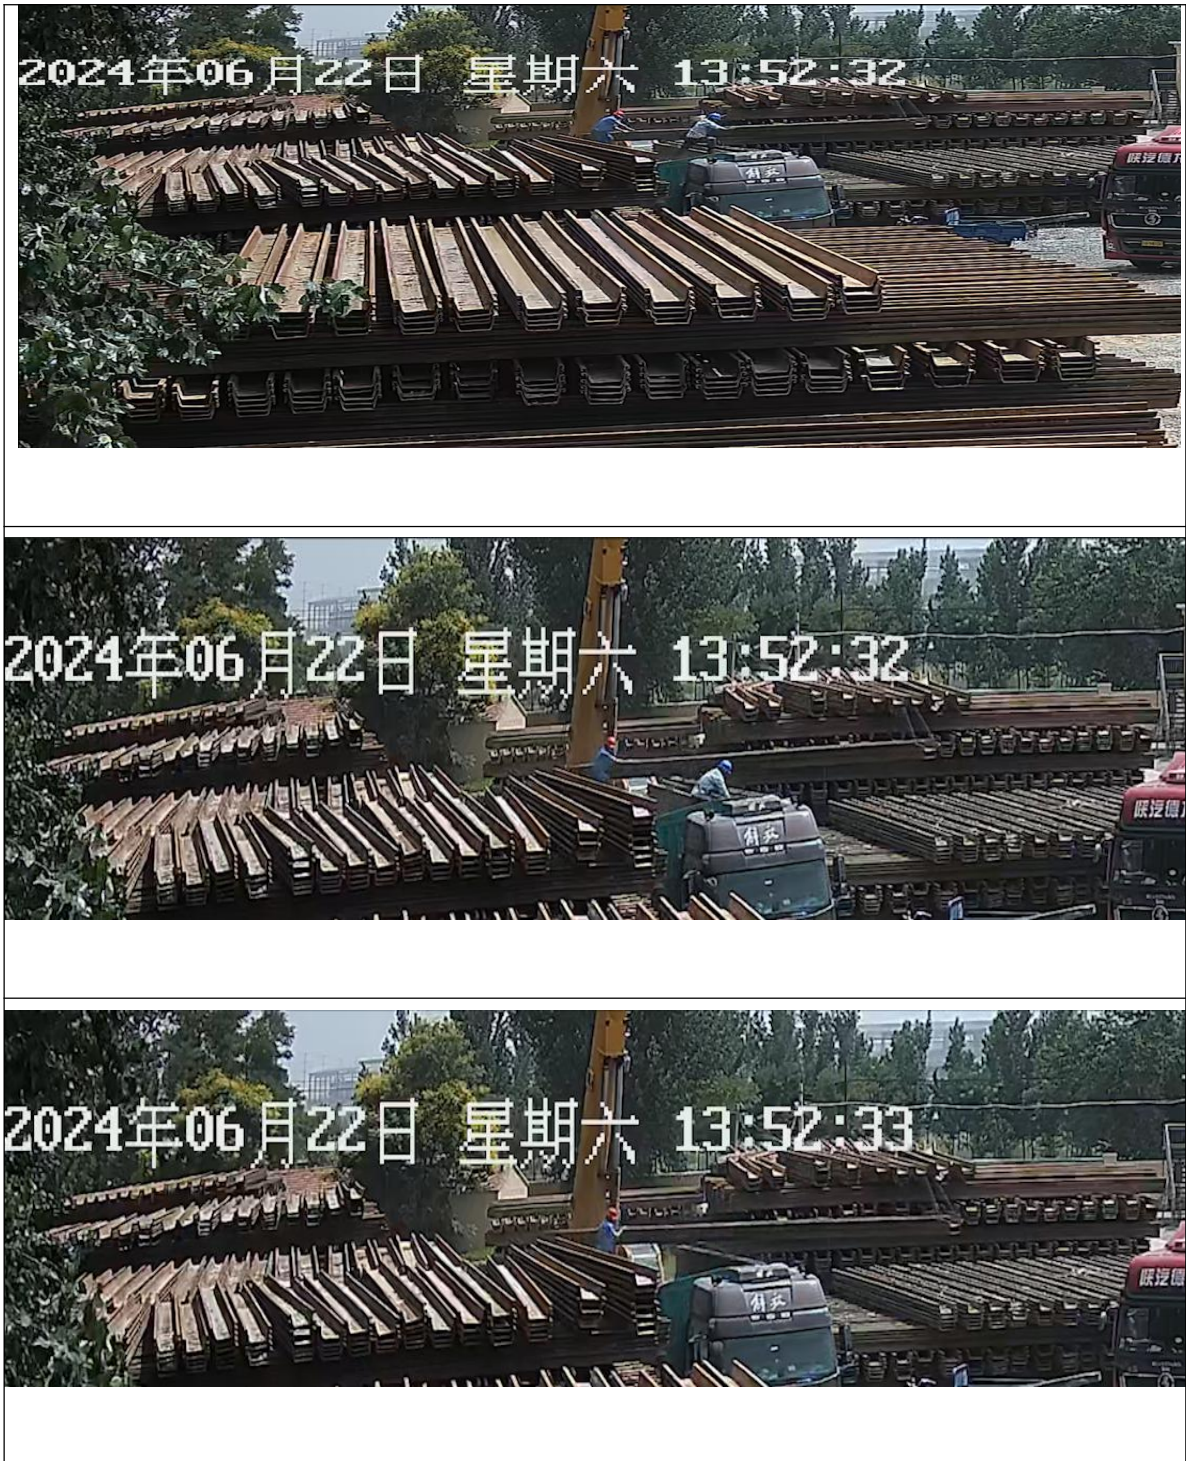
图 1 钢板桩倒塌过程视频截图

2024年6月22日10时许，卓越租赁公司法定代表人纪文龙带领郭振国、张玉荣、王鑫三人来到北旺钢板桩基地设备存放场地准备进行吊装作业。现场有一辆13米长半挂货车，纪文龙负责汽车起重机操作，王鑫站在钢板桩大垛上负责挂钩，郭振国和张玉荣站在半挂货车上负责摘钩，货车共计装了32根钢板桩，货车装完后离开。11时许，两辆13米长高栏半挂货车（车头牌照号分别为：吉A•BN088、吉A•S4100）到达北旺钢板桩基地内，两辆空车过完磅后，13时许，纪文龙等4人开始按照前述分工首先给吉A•BN088车装货，装到80根时车厢内钢板桩上沿与车厢槽帮基本持平，随即停止装货。吉A•BN088司机冷野提示钢板桩摆放不平，于是吊装人员准备将第二列最上层2根移动到第一列上。郭振国站在车厢内靠近车厢头部位置的钢板桩上，张玉荣站在车厢尾部位置的钢板桩上，两人各自挂好挂钩后，纪文龙按照郭振国的指挥手势开始起吊。因起吊过程中发现吊起的2根钢板桩靠近车厢尾部的一端被下面相连的钢板桩卡

住，纪文龙操作汽车起重机采取重复吊起、落下的方式试图将2根钢板桩与下面的钢板桩脱离开。13时52分，钢板桩最后一次起吊，起吊的钢板桩车尾一端与下面相连的码垛未完全脱离，此时，纪文龙操作起重臂向左旋转，导致该列码垛倒塌，并将第三列钢板桩碰倒，之后连带其他列钢板桩发生倒塌。站在车厢头部钢板桩上的郭振国随着钢板桩的倒塌，跌落到第一列和第二列钢板桩缝隙内，被倒塌的钢板桩砸压，站在车厢尾部钢板桩上的张玉荣抓住吊起的2根钢板桩脱离险情（见图1）。

卓越租赁公司汽车起重机操作工纪文龙吊装过程中违章作业，在起吊的钢板桩一端未完全脱离码垛时进行旋转^{[1][2]}，导致钢板桩码垛失稳倒塌，致使站在起重臂下旋转范围内的一名司索工^[3]被砸身亡。

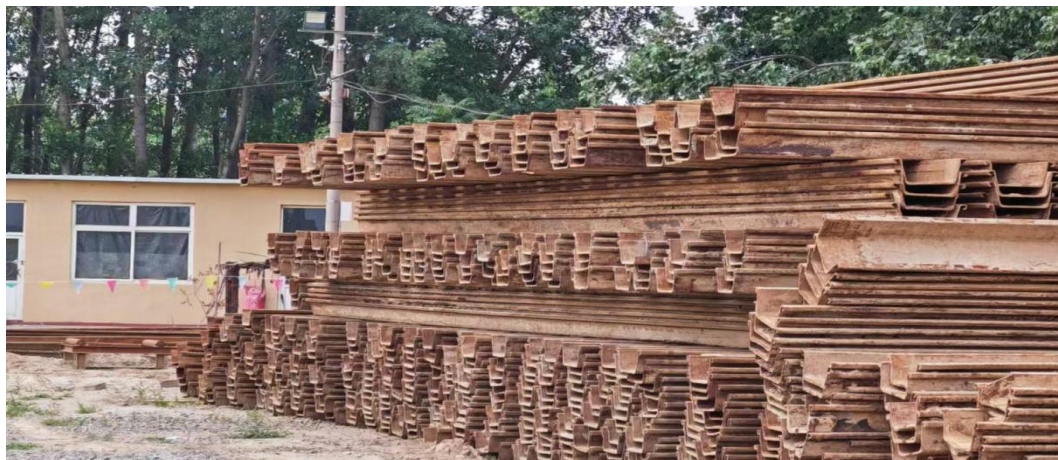
图2 场内钢板桩存放图

经现场勘查，钢板桩存放一般为五根叠放在一起，在现场规整堆放。钢板桩为循环使用，导致槽内残存在一定数量

的泥土。(见图2)。

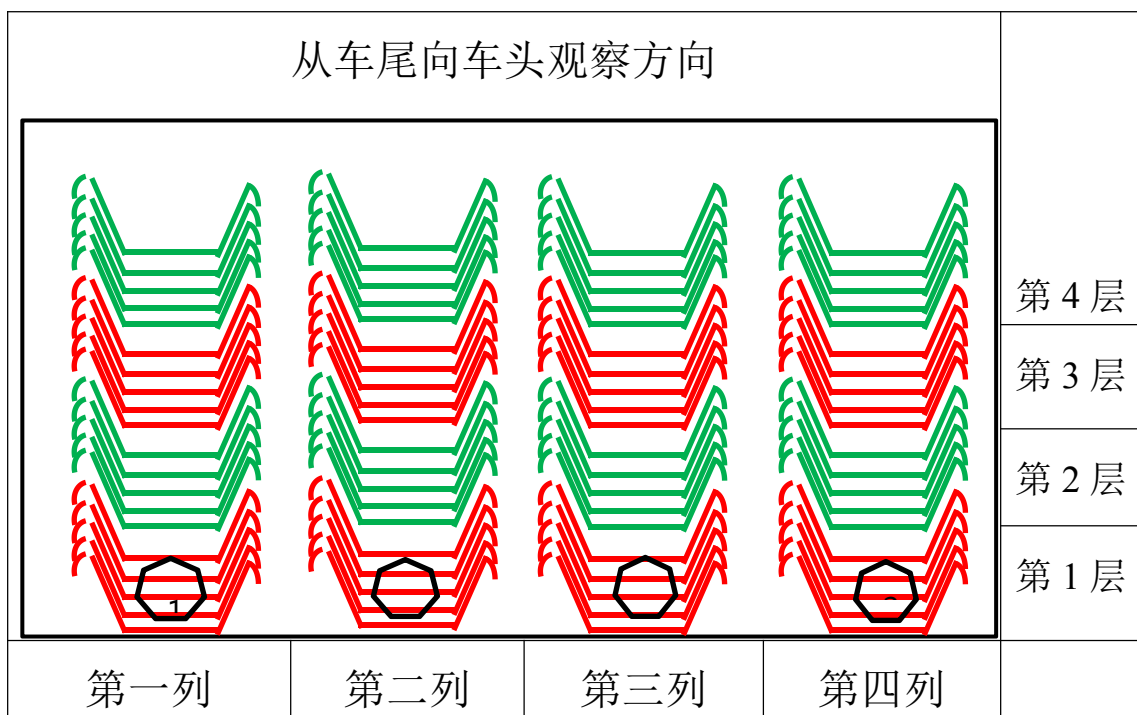
图3 钢板桩装车次序示意图

事故现场运输车上共计装有 80 根钢板桩，吊装时以五根为一组。车厢内共计放置四列钢板桩，装车顺序为：从车厢一侧（如图面对车厢时左手方向）放下第一组（记为第一列第 1 层），之后在车厢另一侧放下第二组（记为第四列第 1 层），然后挨着第一列继续放置第三组（计为第二列第 1 层），在第二列和第四列之间放置第四组（记为第三列第 1 层），在一至四列第 1 层放完后，按上述次序再继续吊运钢板桩第 2 层至第 4 层，直至 80 根钢板桩吊装完毕（吊放次序见图 3）。根据现场测量，每组钢板桩高约 0.4 米，宽约 0.43 米，长约 12 米，货车车厢长 13 米，宽 2.45 米，80 根钢板桩分为四列，每列 20 根，高约 1.6 米，装完后钢板桩顶部距离车槽帮上沿约 0.4 米。

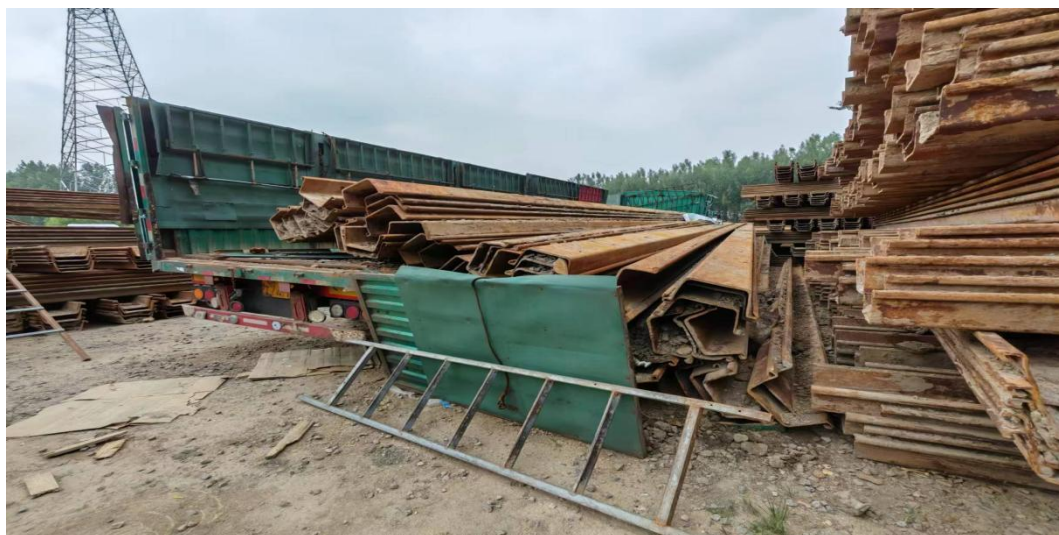
图4 钢板桩倒塌后图片

事故发生后货车右侧槽帮被倒塌的钢板桩压坏外翻，货车箱内钢板桩由左向右呈不规则形状倒塌，并堆叠至地面（见图4）。

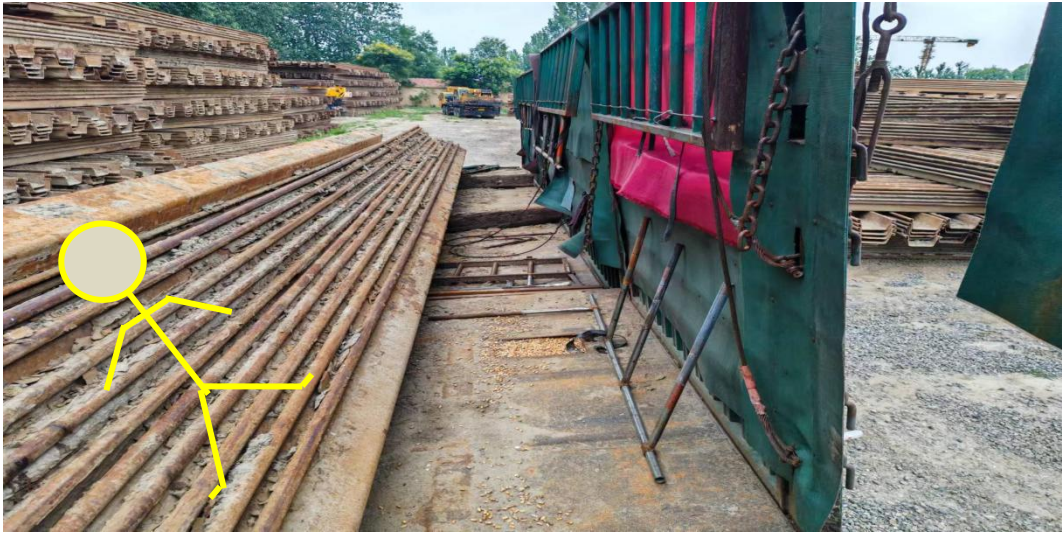
图 5 车上倒塌钢板桩和人员死亡位置

遇难者吊装时站立在钢板桩上，因钢板桩倒塌被左侧第一列钢板桩砸压在下面（见图5）。
