# 廊坊开发区廊坊黎明气体有限公司“3·25” 一般中毒和窒息事故调查报告

2026年3月25日13时38分许，廊坊黎明气体有限公司5#氢气储罐进行压力容器检验前期准备工作中，外委人员在罐内作业时发生窒息事故，导致2人死亡，直接经济损失343万元。

经调查认定，廊坊开发区廊坊黎明气体有限公司“3·25”一般中毒和窒息事故是一起因外委作业人员违章作业、违规进入受限空间作业造成的一般生产安全责任事故。

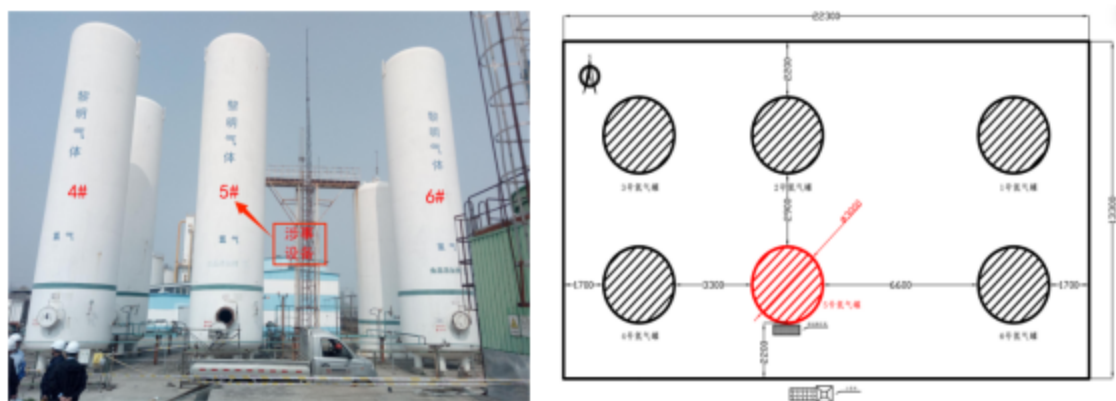
图 1 氢气储罐区分布图

经现场勘查，氢气储罐区位于黎明气体公司厂区东南角，共有 6 台氢气储罐，分南北两排布置，四周设有铁栅栏围栏(图 1)。涉事的 5#氢气储罐为Ⅲ类压力容器，代码：203010479201000167；使用登记编号：容 3MC 冀 LK1380；投入使用日期：2011 年 4 月；设计使用至 2026 年 4 月。

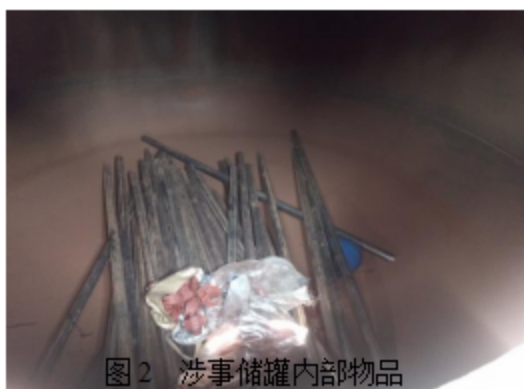
图2 涉事储罐内部物品

检修孔下方摆放一个简易脚手架用于攀爬，地面散落活口扳手、电动扳手、钢管、手电等工具，在罐体内部堆有钢管、扣件（图2），罐区围栏外停有一台燃油微型货车，防火帽已脱落。现场未发现氧含量检测仪和正压式空气呼吸器等设备。

2.物的因素：打开检修孔时，氢气储罐内部仍留存大量窒息性氮气，罐体仅设一处检修孔，无法形成有效空气对流。本次储罐内置换所用氮气由黎明气体公司液氮汽化产生，温度较低、密度偏大，易在储罐底部下沉积聚。检修孔开启后，氮气在检修孔下沿及罐底低洼区域形成滞留死区，难以自然扩散置换排出。
